令和3年
次世代燃料供給体制確立に向けた技術開発事業
AIによる自動給油許可システム構築事業
(概要版)

2022年2月

コスモ石油マーケティング株式会社

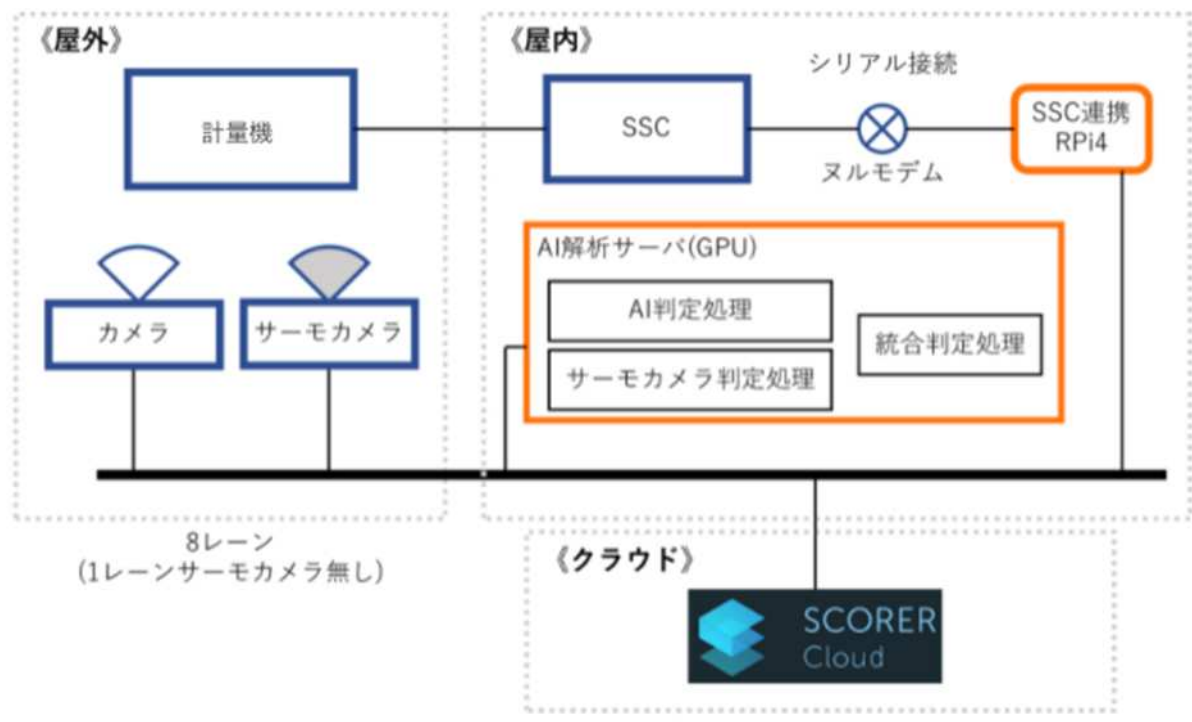
3-1 システム構成

基本的な構造は過去の実証実験と同じだが、既存の機器を最大限活用すると同時にアップグレードされた機器も活用する事により以前に比べシンプルな構成を実現した。

3-2 各種機能の役割説明

- SCORER 端末
 - SSC連携RPi4
 - SSCとAI解析サーバー（GPU）のやりとりを中継するPC端末
 - AI解析サーバー（GPU）
 - 全てのIPカメラ及びサーモカメラからの映像を取得しAI解析を行うPC端末
 - SCORER Cloud
 - 全てのIPカメラの給油画像の保存先として、またSSとの通信とAI解析結果のログの保存先として構築。
- AI 解析サーバー
 - 計量機制御機構であるSSCからの計量機ステータス情報、およびキャノピー・天井に設置されたIPカメラより取得された画像情報、サーモカメラからの温度検出情報を用いて、給油の可否を自動判定するエンジン。
 - 2018年度～2020年度実証で使用したアルゴリズムであるOpenPose及びYOLOから、処理速度など総合的に精度向上が見込めると判断し、tiwaki社が提供するFurinkazan Headという独自の人物頭部を検出するアルゴリズムに変更、新たにSSのAI給油許可判定用に人物や車両など様々な学習を行い、カスタマイズを実施した。
 - 以前に比べて処理量が増加したことと画像の処理スピードの改善が必要なため、以前より高性能なGPUを採用した。

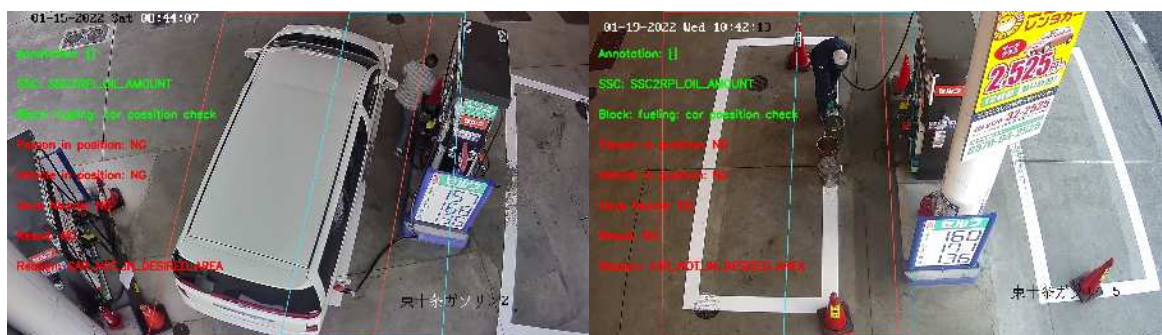
（例1：1/15 08:43 LANE2）

- 給油中に電話によりノズルを外して人が離れた（例1） : 1件（1/15 08:43 LANE2）
- ノズルを挿さずに持ったまま給油をしない : 1件（1/20 10:24 LANE2）
- 計量機点検のため作業員がペール缶に注油する（例2） : 13件（1/19 10:29~47 LANE1~5）
- 給油中にポリタンクを持った人が映りこむ（4-5、事例20） : 1件（1/15 11:04 LANE4）

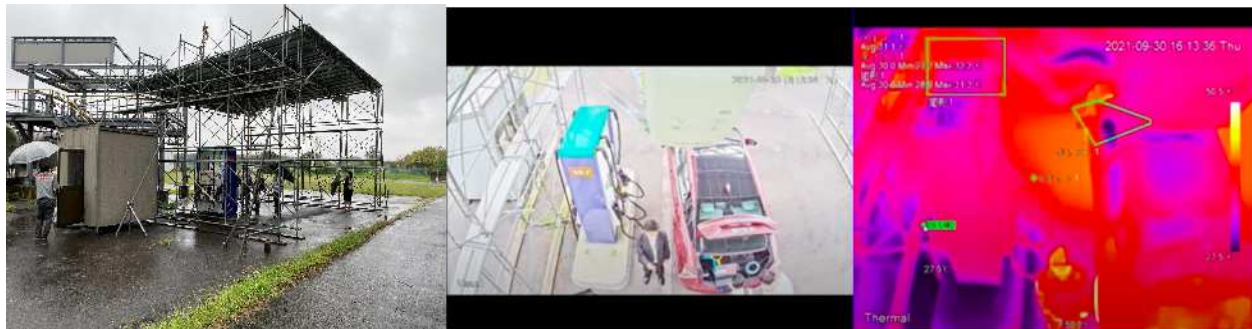
(図1) 実験場でのテストの様子

閾値の設定では、過去の実証実験で擬似的なSSを構築したコスモ石油(株)中央研究所の実験場で本年度用の各種機器のテストを実施し、タバコやライターなどを使って実際の温度を計測し、その温度を考慮した温度設定を採用した。

*実験場

*左がIPカメラで右がサーモカメラ。ここではタバコを50度と表示。
