令和4年度  
次世代燃料供給体制確立に向けた技術開発事業  
AIによる自動給油許可システム構築事業  
(概要版)

コスモ石油マーケティング株式会社

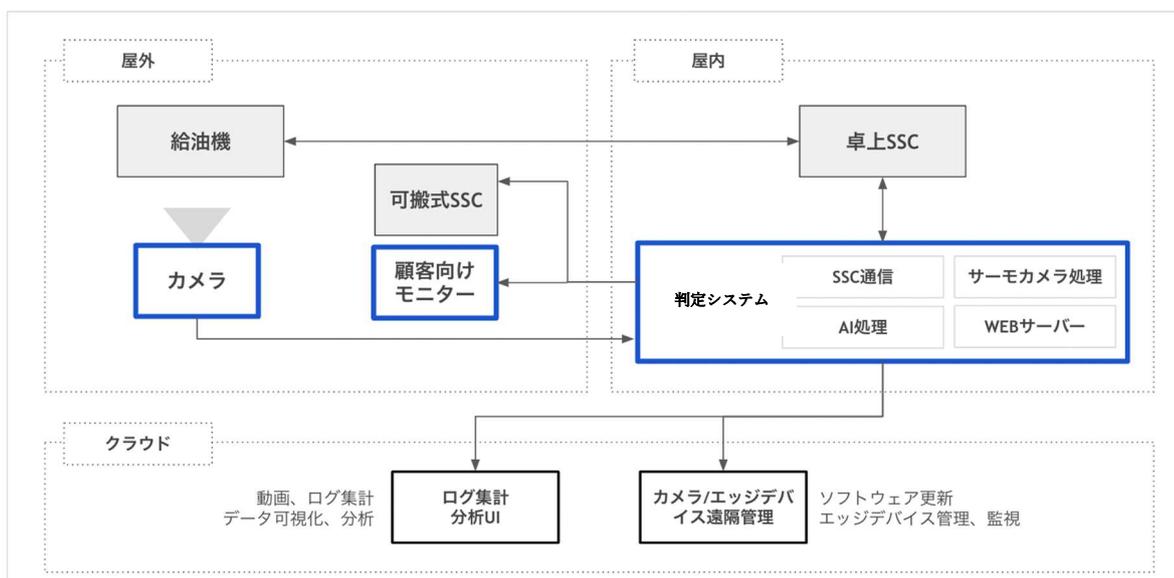
(図1) AI給油許可監視システム（以下、AIシステムと記載）構成図

昨年度までのシステム構成を基本とし、下記2点の改良を行った。

1つ目は顧客への案内をするためのモニターの設置。顧客に対し音声と画像データによるアラートを出すことで顧客自身による遮蔽を低減させることを目的とし追加した。

2つ目はシステム全体のスリム化。可視光のカメラとサーマルカメラを統合したデュアルカメラを採用した。また、AIシステムの基盤であるエッジデバイスはGPUから屋内設置型の小型のデバイスに変更し、過去の実証実験で活用していた周辺機器（ラズパイなど）の処理もエッジデバイスに集約することでシンプルな構成を実現した。これにより、室内に設置するAI給油許可判定システムの関連機器の設置場所も縮小された。

上記システム構成図の各種機能についての説明は以下の通り。

- セルフサービスコンソール（以下、SSC と記載）
  - 計量機と通信を行い、給油の許可または停止を行う機器。
  - AIシステムのエッジデバイスとシリアル通信を行い、AIの判定がリアルタイムに各種モニターに表示されるよう改修。AIの判定が給油許可の場合は「AI許可」と表示され、AIの判定が異常を知らせるもの場合は状況に応じたメッセージが表示される。
  - SS店舗の通常の運用とAI判定のデータ検証を並行して動かす実証実験では、AIシステムの判定結果の表示のみを行うようにし、実際の給油許可やポンプロックは従来通りSSスタッフによる卓上SSCの操作のみ受け付けるように設計している。
  - 本実証実験では、実際の現場でAIシステムの判定により給油許可及びポンプロックが一部のレーンで行えるような設計も加えており、現場で切り替えができるようにした。

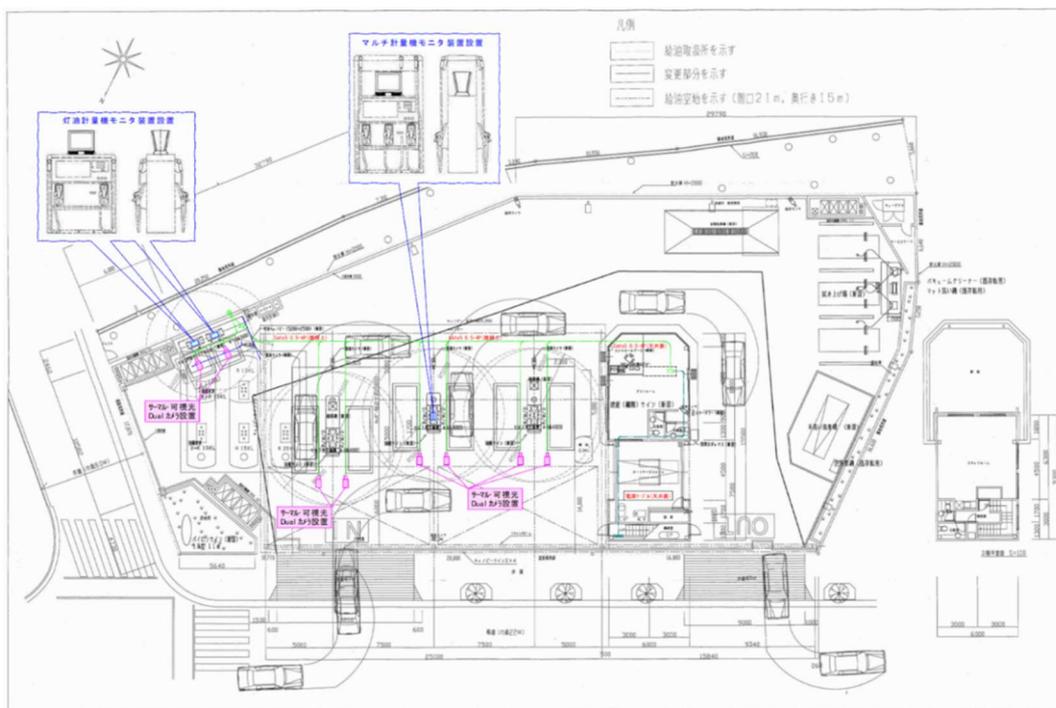
(図2) 店舗図面 カメラ設置箇所とモニター設置箇所

- カメラ（可視光カメラとサーマルカメラの dual カメラ）
  - 各レーンに設置。設置位置については、過去の学習データを活用するために昨年度までの実証実験と同等の角度を維持できる位置で設置（実証実験で最も精度が高いとされた角度）しているが、今回は SS 店舗のキャノピーとの位置関係から異なる角度で設置したレーンも存在する。特に灯油レーンについては、灯油計量機の上部にキャノピーがないため近距離での設置となった。（今後実用化される際にも各 SS の設備状況により異なる角度になることも考えられる）

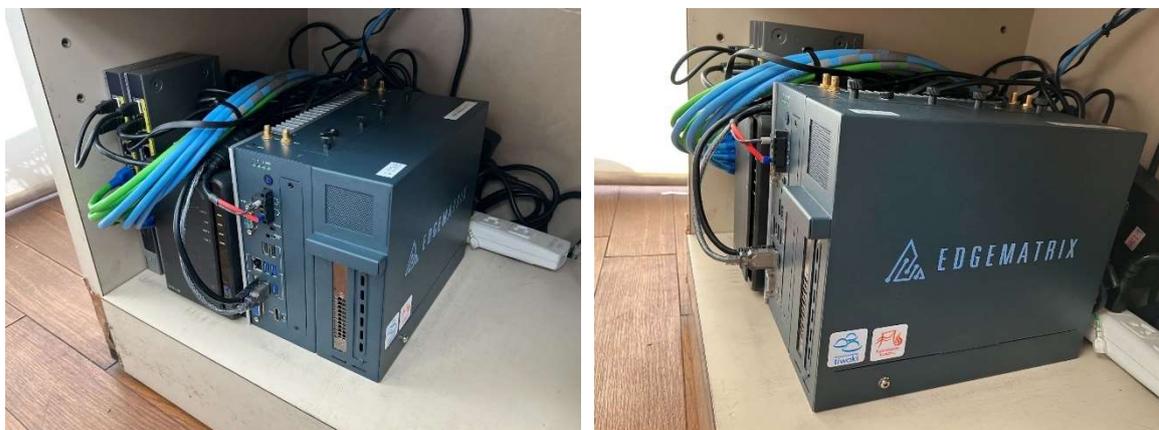
\*屋内に設置した小型のエッジデバイスと周辺機器

- 判定システム
  - SSC からの計量機ステータス情報、およびキャノピー・天井に設置されたカメラより取得された画像情報、サーマルカメラからの温度検出情報を用いて、給油の是非を自動判定するエンジン。
  - 前回の実証実験から採用したアルゴリズムである tiwaki 社が提供する Furinkazan という画像解析アルゴリズムをベースに SS 給油許可判定用に改造したものを大幅にバージョンアップさせ、今

回から採用した高性能な小型のエッジデバイスである EDGEMATRIX 社の Edge AI Box に搭載した。

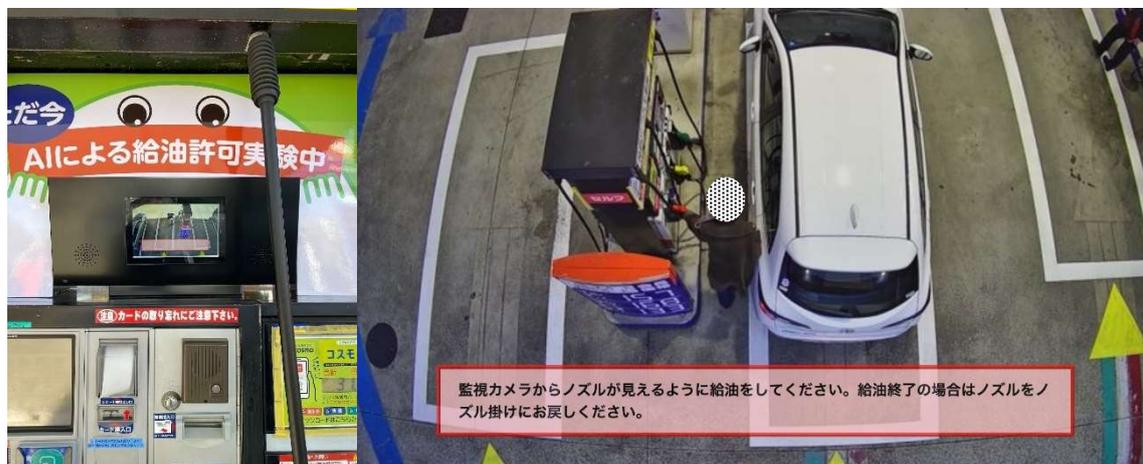
\*計量機の上部に設置したモニターとその画面（カメラ映像、音声、メッセージが流れる）

- 検知物の遮蔽の低減、及びスタッフへの TOR の減少を狙いとして新たに開発。
- 目につきやすいよう計量機の上部に設置した。AI 用カメラ映像とアラートメッセージを表示でき、同時に音声でも顧客に伝える仕組みとした。モニターには工業用のタブレットを利用し、音声については顧客に正確に伝わるように別途スピーカーを付けて交通量の多い屋外でも正確に聞こえるように工夫をした。

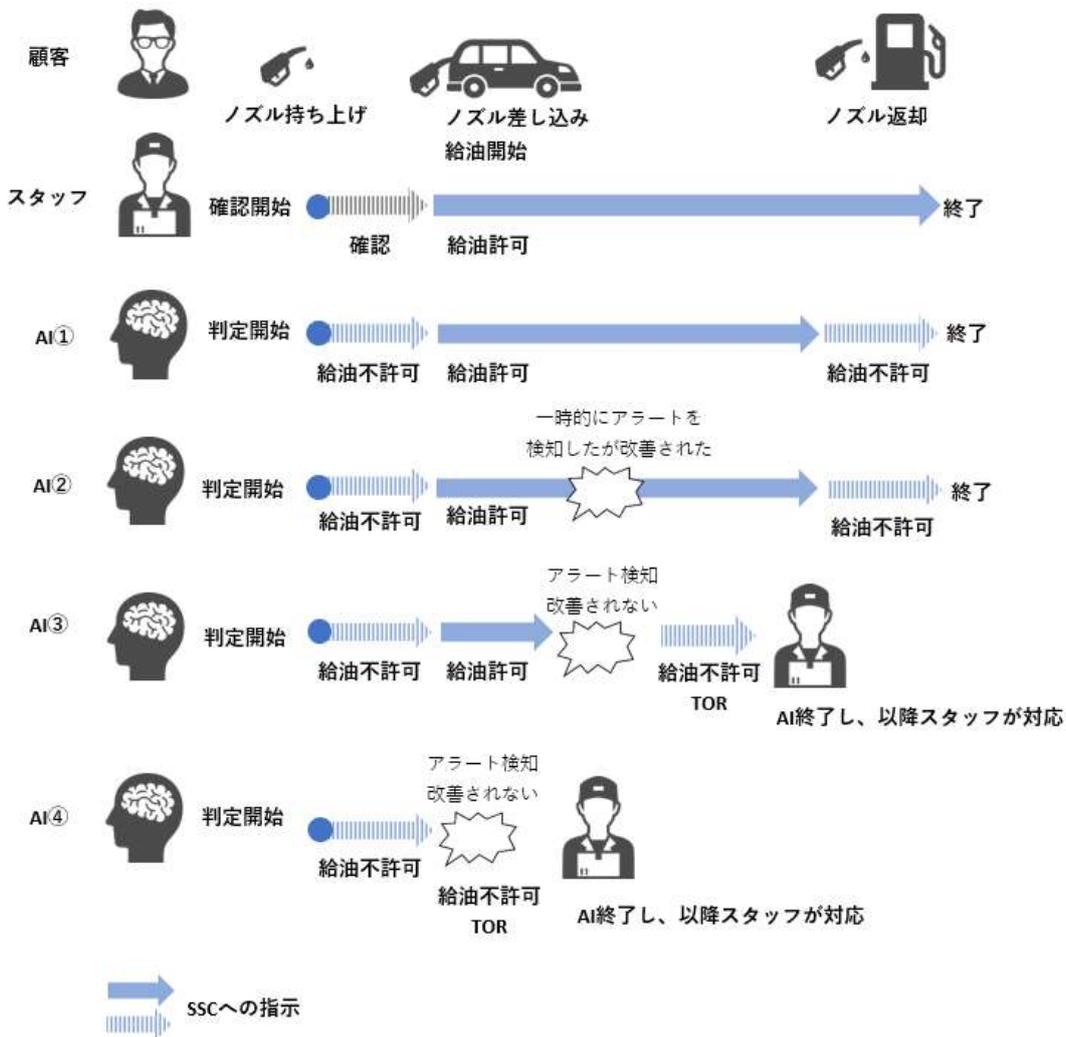
(図 3)

【スタッフOKセッションの例】

スタッフがOKを出したセッションでAIがOKとしたか、スタッフがNGとしたセッションでAIもNGとしたかを昨年度比較で評価する。(図3の給油開始時点で給油許可としたAI①、AI②、AI③いずれのパターンも正答としてカウントするが、AI④は誤答としてカウントする)

続いて、給油許可後にアラートが検知された数を算出した。(図 3 の AI②、AI③パターン)
